DADOS DO VEÍCULO

CONDIÇÕES GERAIS DO IMPLEMENTO

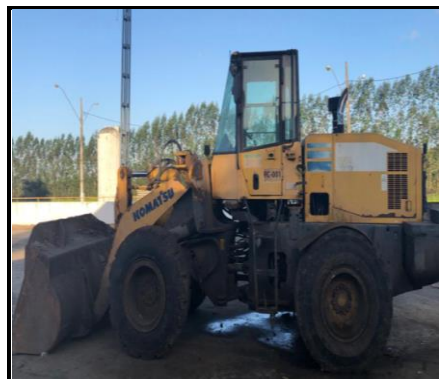
FOTO PRINCIPAL

PINTURA	<input type="text" value="Ruim"/>	TAPEÇARIA	<input type="text" value="Ruim"/>	AR CONDICIONADO	<input type="text" value="SIM"/>
LATARIA / FUNILARIA	<input type="text" value="Ruim"/>	VIDRO ELÉTRICO	<input type="text" value="NÃO"/>	PARTE ELÉTRICA	<input type="text" value="Funciona"/>
PNEUS	<input type="text" value="Ruim"/>	RÁDIO	<input type="text" value="NÃO"/>	MOTOR	<input type="text" value="Funcionando"/>
FALTAM PNEUS? QUANTOS?	<input type="text" value="0"/>	BATERIA	<input type="text" value="Carregada"/>	CÂMBIO	<input type="text" value="Normal"/>
FARÓIS	<input type="text" value="Não Funcionam todos"/>	PNEU RESERVA	<input type="text" value="Não tem"/>	DIREÇÃO	<input type="text" value="Hidráulica"/>
ESTOFAMENTOS	<input type="text" value="Ruim"/>	FERRAMENTAS	<input type="text" value="Não tem"/>	VEÍCULO BATIDO	<input type="text" value="NÃO"/>

EQUIPAMENTO COM MUITA CORROSOES NA LATARIA, ESTOFADO RUIM, PRECISANDO SUBSTITUIR ACOPLAMENTO DA BOMBA HIDRAULICA, REVISÃO AR CONDICIONADO, REVISÃO SISTEMA DE COMBUSTIVEL, REVISÃO ELETRICA, RENOVAÇÃO 04 PNEUS, REVISÃO MECÂNICA, MOTOR PRECISA DE RETIFICA (NÃO AVALIADO) NÃO FUNCIONA. VENDIDA NO ESTADO EM QUE SE ENCONTRA.

TIPO DO IMPLEMENTO	PÁ CARREGADEIRA
RELACIONE AS FUNÇÕES DO IMPLEMENTO	
RELACIONE OS PROBLEMAS OU DEFEITOS OU PEÇAS FALTANTES DO IMPLEMENTO	CORRIGIR VAZAMENTO NOS CILINDROS, INSTALAÇÃO DE LAMINA DA CONCHA, SUBSTITUIR MANGUEIRAS HIDRAULICAS
